Schaden- und Wertgutachten

## Gutachten

Betreff : Fahrzeugbewertung SI 2465

Amtliches Kennzeichen : SI 2465  
 Fahrzeugart : LKW  
 Aufbauart : So.KFZ- Löschfahrzeug  
 Fabrikat : Iveco (I)  
 Typ / Untertyp : FF95E / 95W18 4x4 LF 8/6  
 Fahrzeug-Ident-Nummer : ZCFB95D8002225189  
 Hubraum / Leistung : 5860 ccm / 130 kW  
 Motorart / Zylinder / Motorbauart : Diesel / 6-Zylinder / Reihe  
 KBA-Nr.: : 4192000  
 Leer- / zul. Gesamtgewicht : 8970 kg / 10500 kg  
 Länge / Breite / Höhe : 7000 mm / 2500 mm / 3080 mm  
 Tankvolumen : 1600 m<sup>3</sup>  
 Reifendimension vorn / hinten : 335/80 R20 MPT 81 / 335/80 R20 MPT 81  
 Reifenfabrikat : Continental

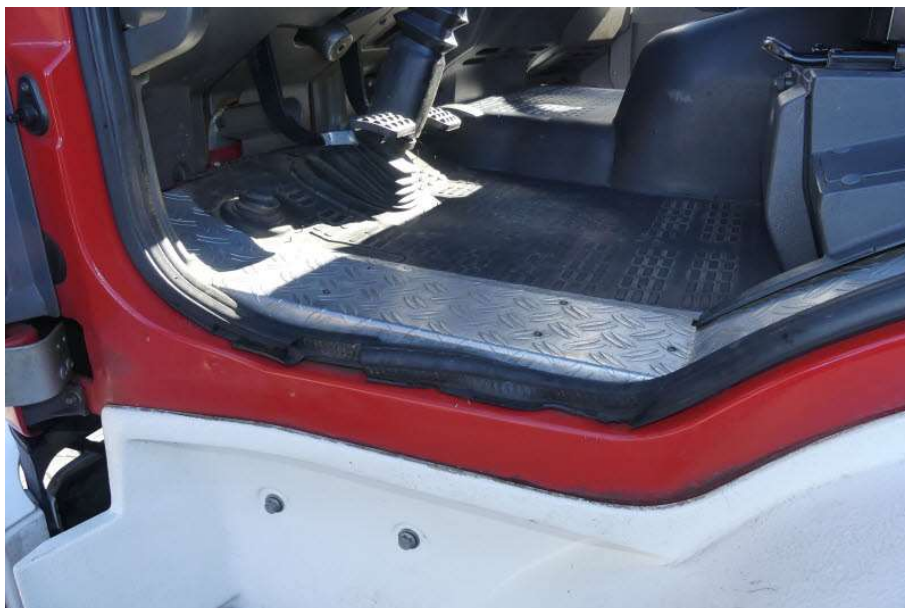
Bild 30

Türdichtung Fahrertür defekt

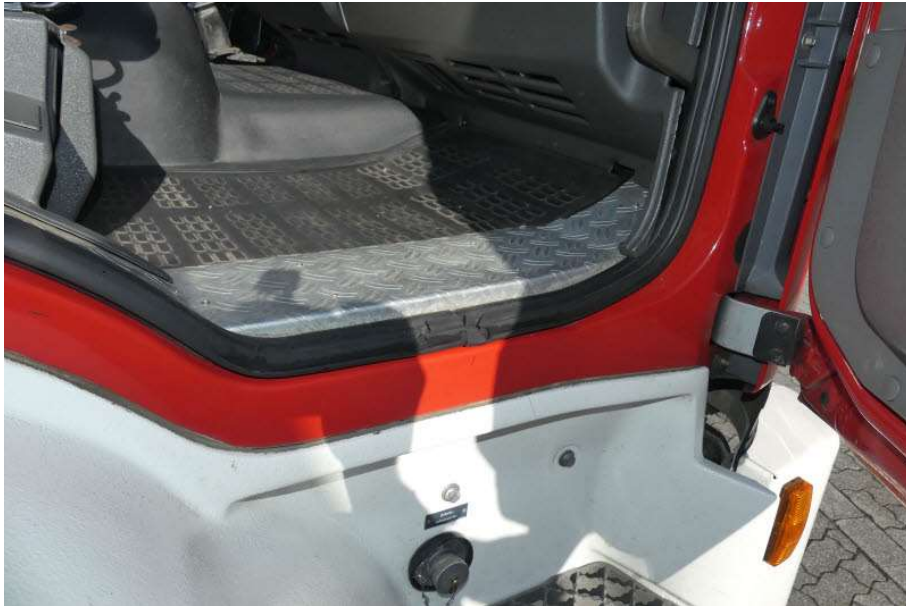
Bild 31

Türdichtung Beifahrertür defekt

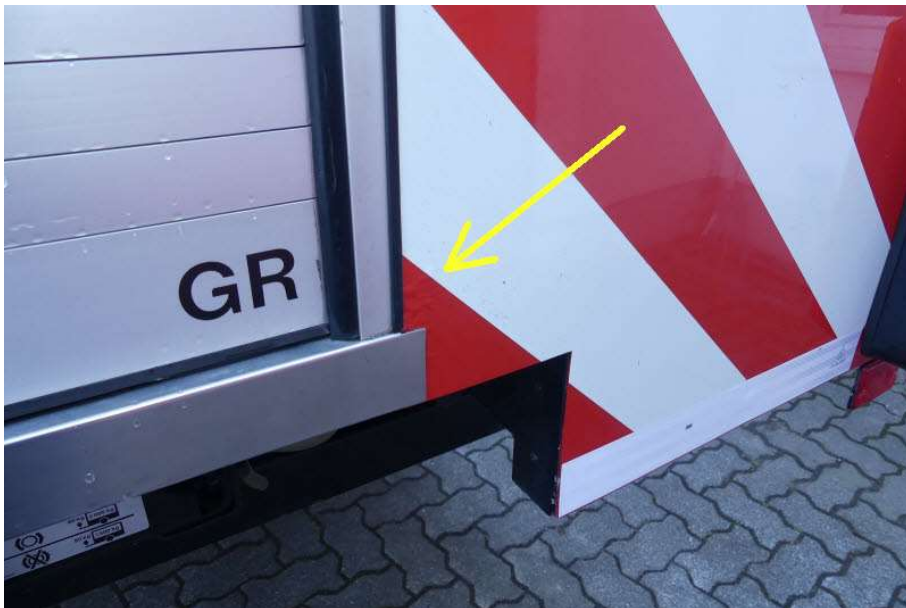
Bild 32

Korrosion Aufbau

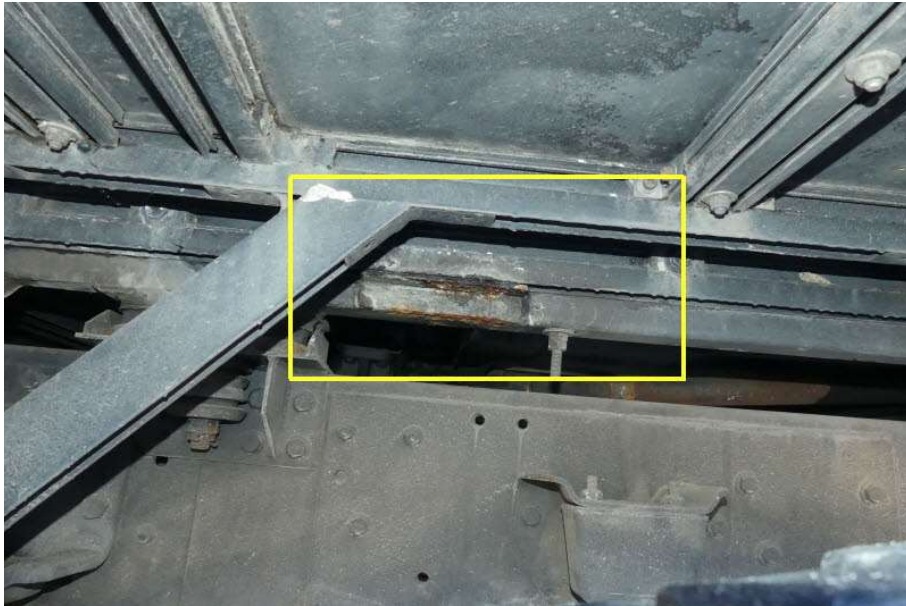
Bild 33

Korrosion Aufbau hinten links

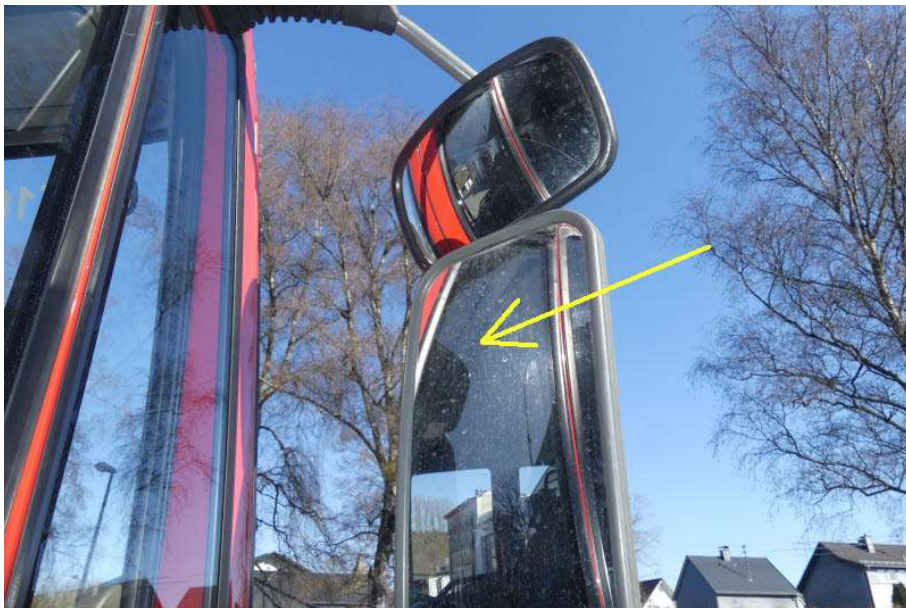
Bild 34

Spiegelglas gerissen
